MESSAGGIO MUNICIPALE NO. 07/2023

**concernente la richiesta di un credito di fr. 240'000.00 per la
risoluzione delle insufficienze idrauliche riscontrate sulla rete di
smaltimento acque miste di Vaglio, tratto V200-collettore consortile**

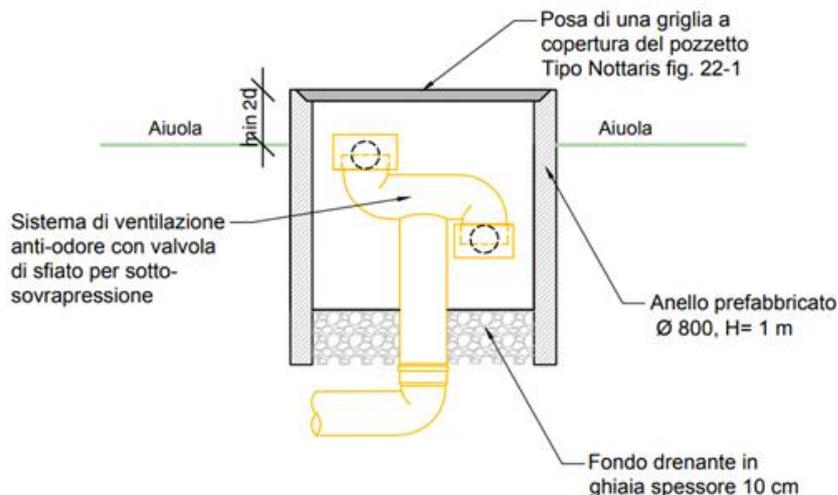
Il nuovo tracciato prevede la sostituzione del pozzetto di testa, il V200, non conforme per poi scendere lungo il sentiero seguendo il confine tra i mappali 132 e 131. Lungo questa tratta sarà posato un primo pozzetto di ispezione. È poi previsto un cambio di direzione con la posa di una camera a vortice. Infatti, le pendenze della scarpata e quindi della canalizzazione sono molto importanti, attorno al 27%. Questo dislivello, porta le acque reflue ad immagazzinare molta energia cinetica che deve essere dissipata per garantire un funzionamento idraulico laminare all'interno delle tubazioni. Per funzionare correttamente, il manufatto di dissipazione necessita di un sistema di areazione che garantisca lo sfiato in caso di sovrappressioni, e l'ingresso di aria in caso di depressioni. Questo manufatto di ventilazione deve essere inodore per evitare esalazioni maleodoranti durante i periodi asciutti che possono portare alla formazione di depositi.

Proseguendo verso valle la canalizzazione seguirà il terrazzo esistente, già leggermente in pendenza in direzione della strada. Al termine del terrazzo sarà posato un secondo pozzetto di ispezione per gestire un cambiamento di direzione e di pendenza. Da qui, la canalizzazione taglierà la scarpata entrando nel mappale 136 dove sarà posato un terzo pozzetto di ispezione. In questo manufatto saranno convogliate anche le acque luride dell'abitazione sita sul mappale 132. Alla fine, la canalizzazione comunale si allaccerà al pozzetto di ispezione consortile presente sul sedime stradale in corrispondenza di un piccolo ponte. Per gestire il nuovo ingresso il manufatto consortile dovrà essere ripensato. Pertanto, si prevede la demolizione totale del pozzetto d'ispezione consortile e la formazione a nuovo con fondo prefabbricato in PVC, predisposto con due ingressi e un'uscita.
